Kostivere kooli liikluslahendus

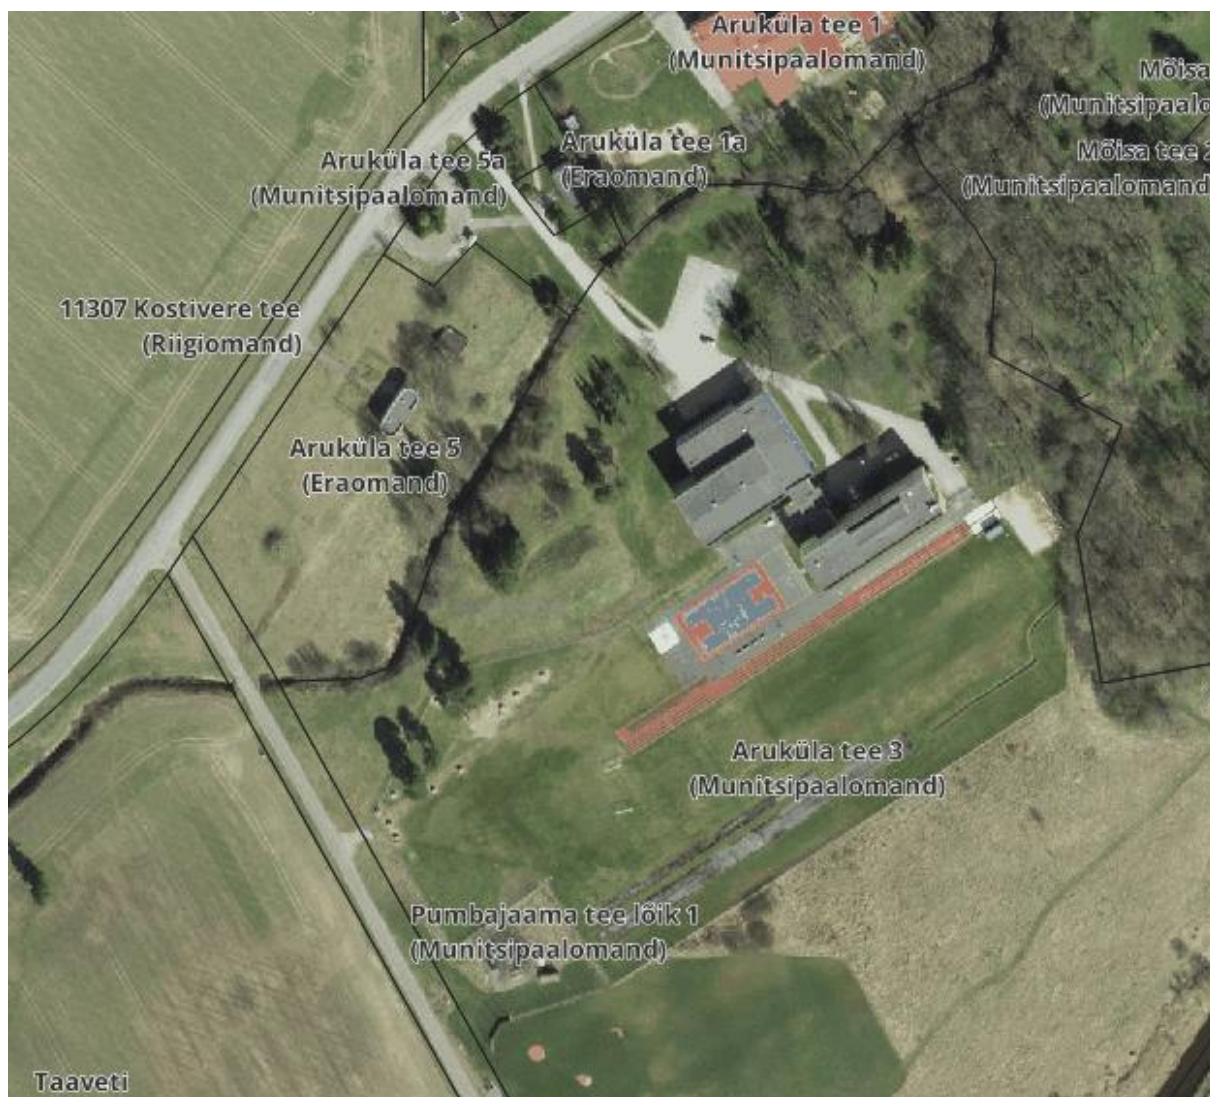
Kostivere kool asub Harju maakonnas Jõelähtme vallas Kostivere alevikus Aruküla tee 3 kinnistul. Samal territooriumil asuvad veel kohalik raamatukogu ja perearstipunkt. Ühendus riigiteede võrguga on ühe tee kaudu, mis ristub kõrvalmaanteega nr 11307 Kostivere tee. Ristmiku juures on bussipeatus „Kostivere kool“, kus peatuvad kuus Jõelähtme valla õpilasliini ja kolm avalikku liini.

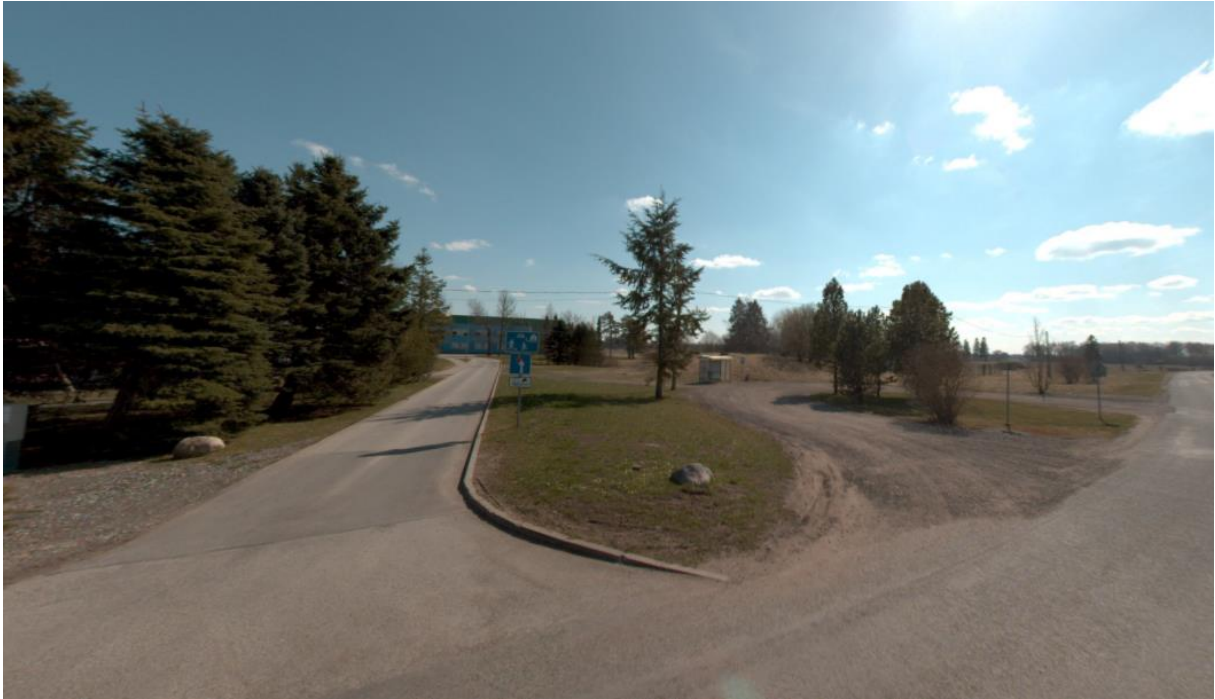
Kostivere kooli juurde viib ühe sõiduraja laiune (3,75 meetrit) tee. Liiklusmärkidega 231 „Vastassuuna eesõigus“ ja 232 „Pärisuuna eesõigus“ on sõidueesõigus antud kõrvalmaantee 11307 Kostivere tee poolt tulijatele. Tiptundide ajal esineb liiklust mõlemas suunas. Kuna kooli eest ei ole otsenähtavust maanteele, võivad juhid sõita kitsale lõigule teadmata, kas neil on kohustus vastutulijale teed anda. Seetõttu satuvad sõidukid kohakuti keset teelõiku ja lisa võetakse jalakäijatele mõeldud alalt.

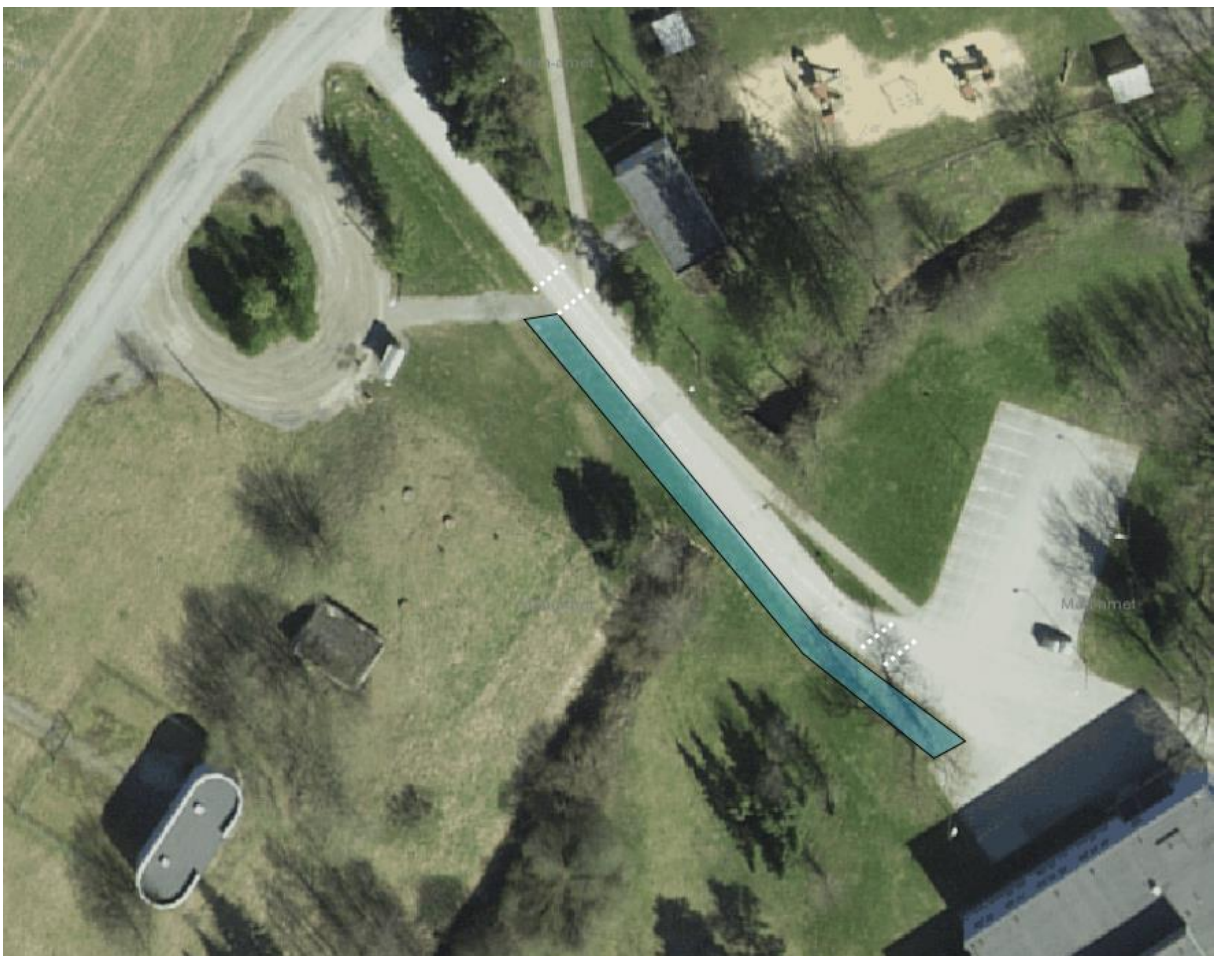
Pikemas plaanis oleks kasulik ehitada välja täielikult eraldatud jalgtee teisele poole teed ning tähistada teeületuskohad jalgteede otstes ohutuse tagamiseks.

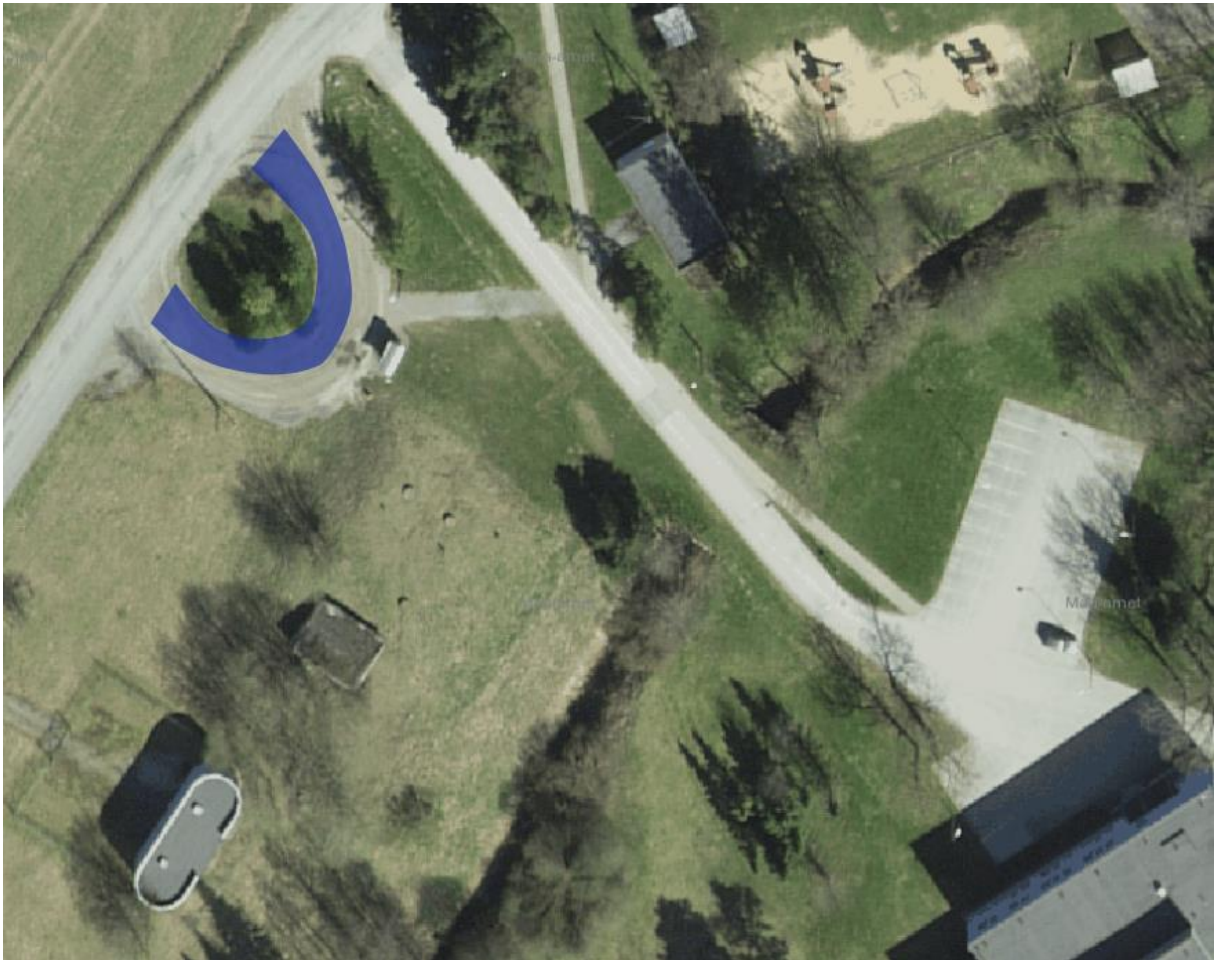
Jalgtee realiseerumisel on palju lihtsam rakendada ka sotsiaalseid meetmeid. Nimelt tiptundide liikluse vähendamiseks tuleb koolitada lapsevanemaid, et nad koolihoone juurde välja sõitmise asemel

kasutaks peatumiseks bussipeatuse juures olevat ala. Seal on tagasipöördeala laius üle 8 meetri, mistõttu reisijate maha minekuks peatuvad sõidukid ei sega ühistransporti.

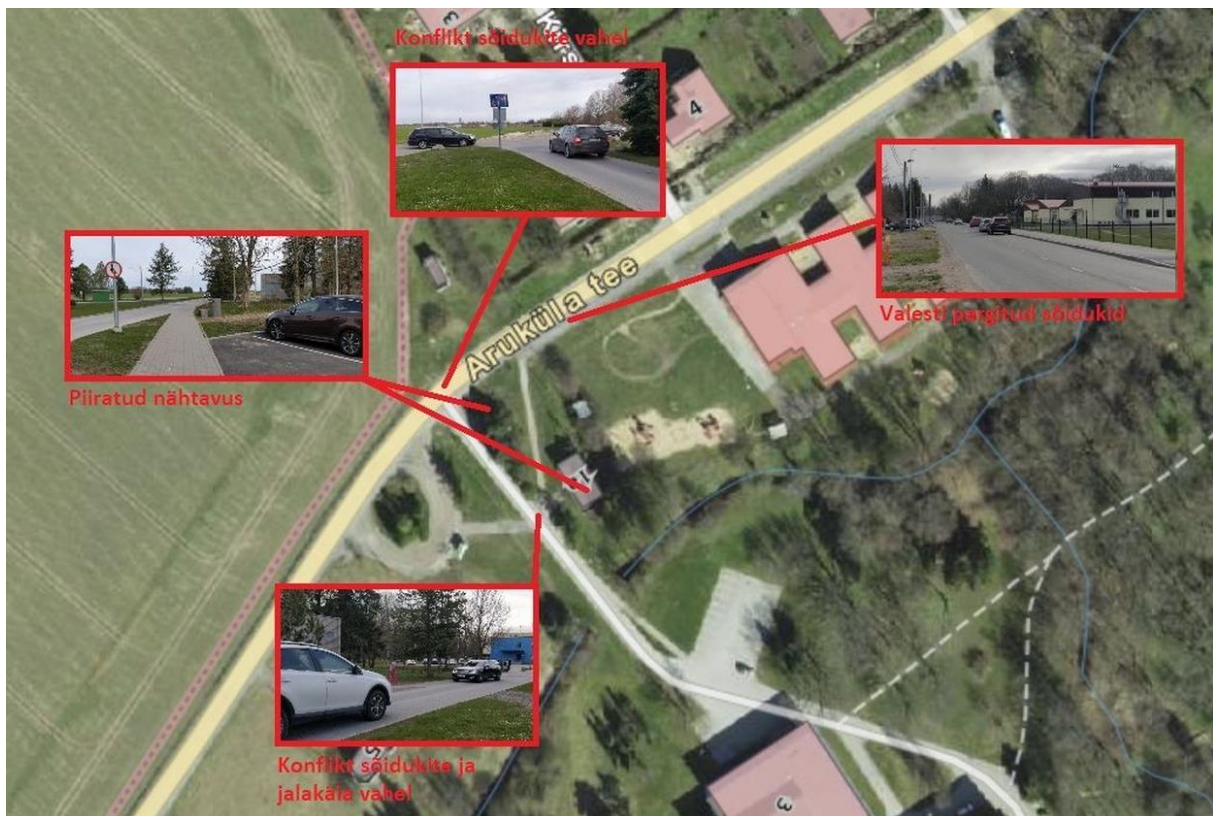
Välivaatlus toimus 05/05/2022. Selle käigus fikseeriti sõidukite ja kergliiklejate vahel tekkinud konfliktolukorrad. Keerulisemad olukorrad toimusid Aruküla tee ja kooli sissesõidutee ristmikul, kus peateelt pöörde tegemiseks pidi laskma välja kõrvalteel asuva sõiduki. Sissesõidutee keskel kohtumise puhul pidid sõidukijuhid eesõiguse osas kokku leppima, kusjuures variantideks oli kas poole sissesõidutee jagu tagurdamine või kõnniteele sõitmine. Mõlemad tegevused ohustavad jalakäijaid ja jalgrattureid. Nende konfliktide põhjuseks on piiratud nähtavus kooli poolt. Sõidukijuhid tihti ei näe maanteel liikuvaid sõidukeid ning ei oska nendega arvestada. Kokkuvõtte konfliktidest on toodud joonisel.

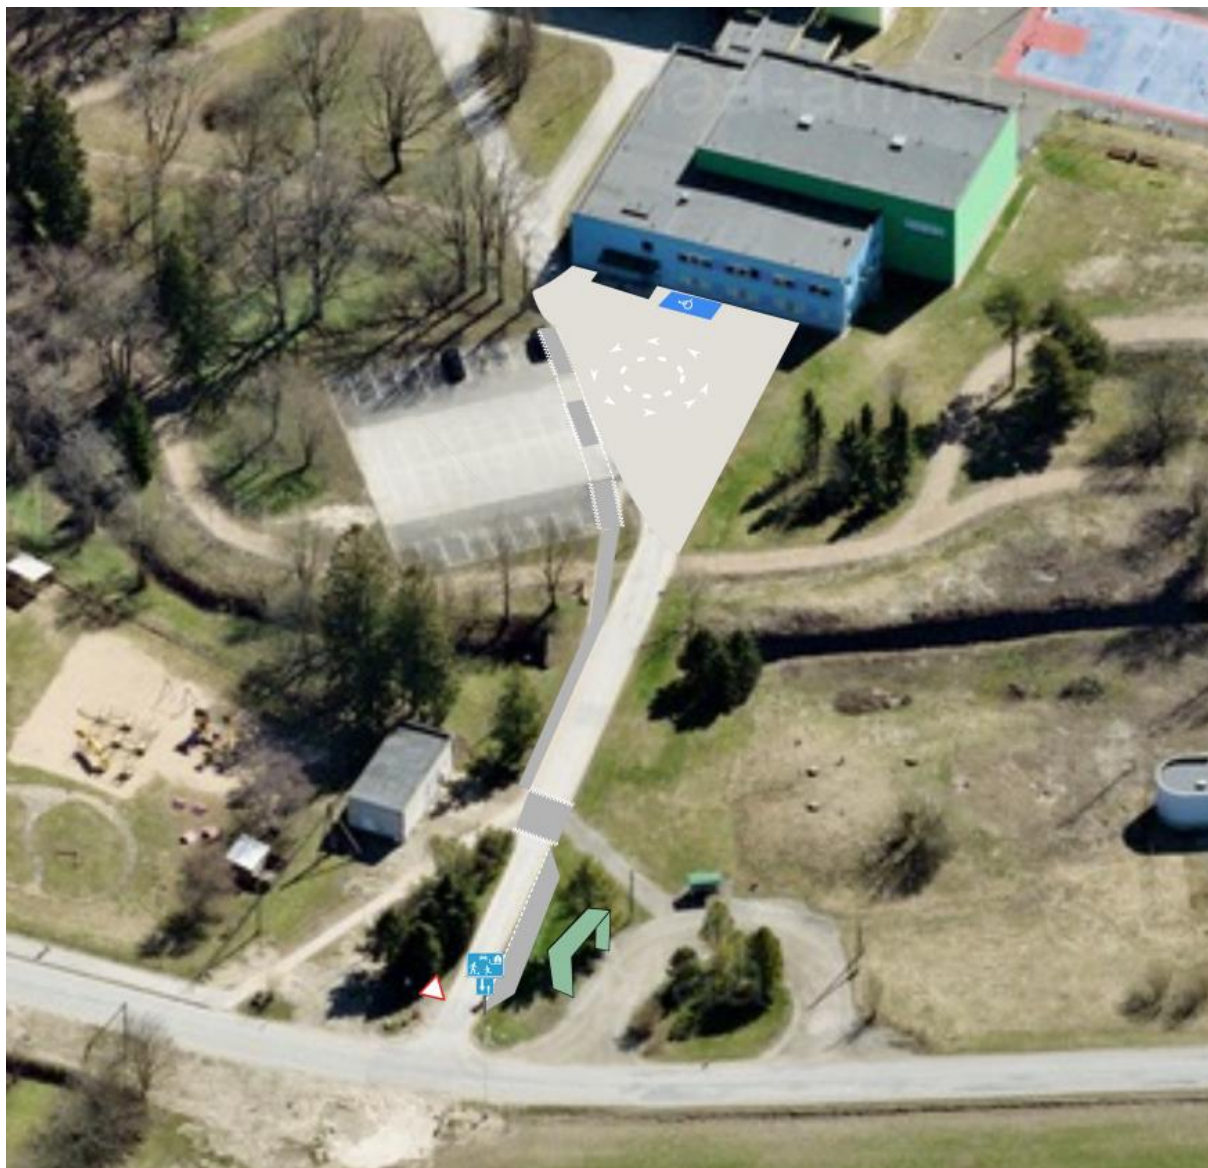
Tee jääb ühe sõidurajaga, kuid riigiteelt tulijatel ei ole enam eesõigust, vaid neile tuleb rajada ootetasku, kuhu mahuks vähemalt 2 sõiduauto või üks buss. Nii saavad kooli poolt tulevad sõidukid ristmikule välja sõita ja ei teki konflikti vastassuunas liikuvate sõidukite vahel jalgteega külgneval alal. Jalakäijate ohutuse tagamiseks tuleb bussipeatusest tulev teeületuskoht varustada kõrgendusega. Samuti tuleb kaaluda ootekoja ümberpaigutamist nii, et seal peatuvatest sõidukitest oleks võimalik minna jalgteele bussi tagant. Ületuskoha ja parkla vahele jääv jalgtee tuleb tõsta sõiduteest kõrgemale ja eraldada äärekiviga.

Kuna parkimiskohti on piisavalt, saab jätta alles vaid ühe koha liikumispuudega inimeste teenindamiseks ja ülejäänud autod suunata eraldi parkimisalale. Vabanenud ruumi arvelt saab rajada

ümbepöörderingi – nii pole vaja sõidukitel tagurdades ümber keerata. Parkla ja ümbepöörderingi vahele jääv jalgteetuleb kõrgendusele viia, nii tõuseb jalakäijate ohutus.
